КОНКУРСНЫЙ УПРАВЛЯЮЩИЙ  
ООО «МОХНАТОЛОГОВСКОЕ»  
**БЕКК АЛЕКСАНДР  
АЛЕКСАНДРОВИЧ**

### Решение об оценке № 2

Решением Арбитражного суда Новосибирской области от 28.04.2017 по делу № А45-10327/2016 должник - **Общество с ограниченной ответственностью «Мохнаторологовское»** (ОГРН 1085456000926, ИНН 5427107121, 632926, Новосибирская область, Краснозерский район, с. Мохнатый Лог, ул. Молодежная, д. 6/1) признано несостоятельным (банкротом), открыто конкурсное производство.

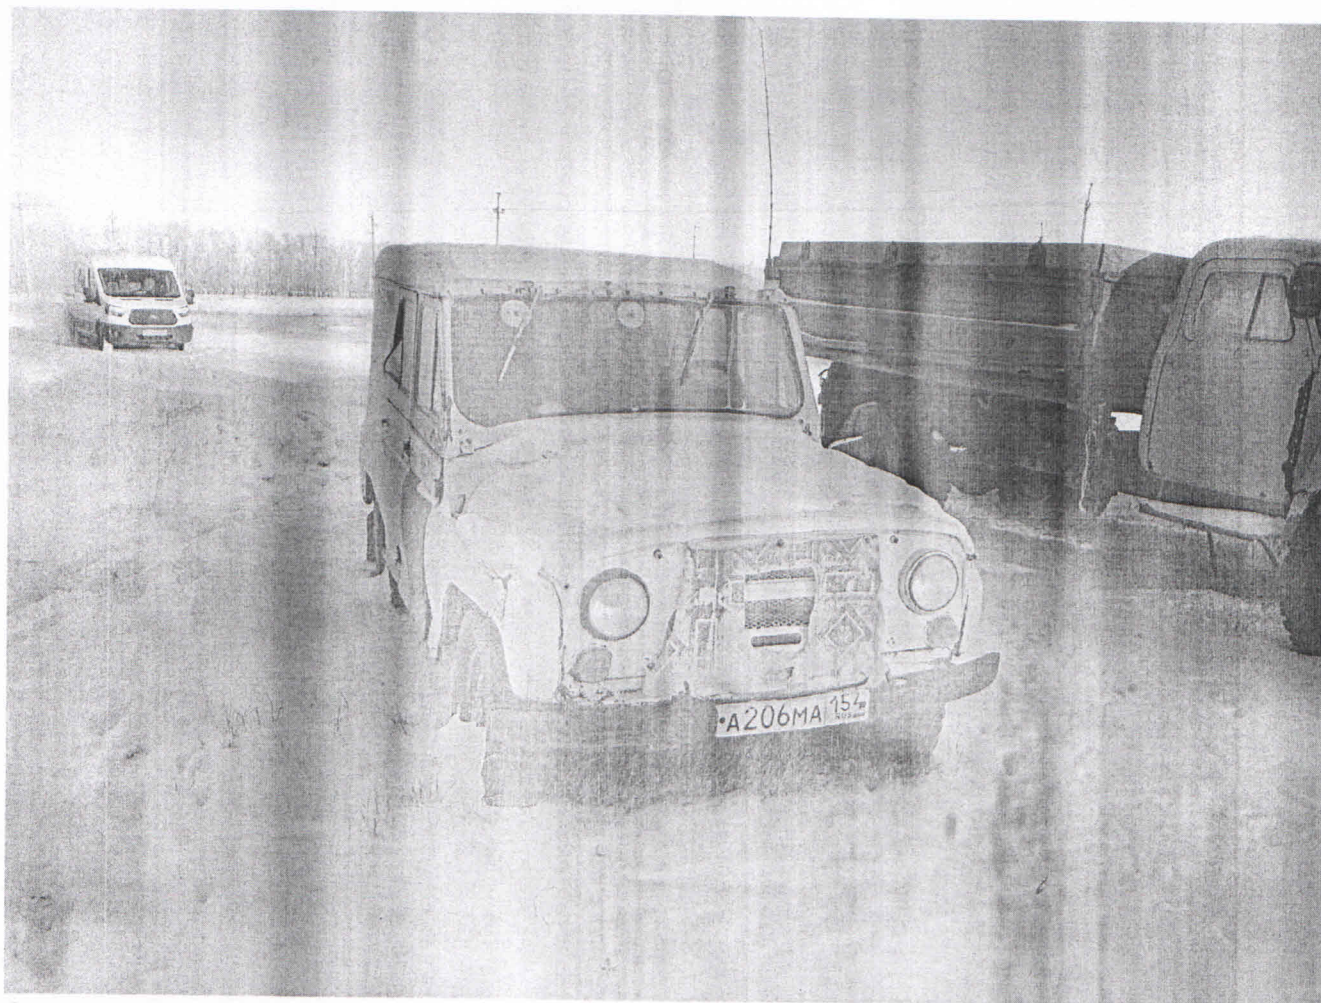
2. УАЗ 31512, № кузова R50582, разукomплектован (следы коррозии по кузову, передняя правая дверь отличается по цвету, задний правый стоп-сигнал разбит, частичное отсутствие стёкл задней полусферы, на лобовом стекле трещины, отсутствует правое зеркало заднего вида. Салон и навесное двигателя частично разукomплектованы).  
Состояние: неудовлетворительное

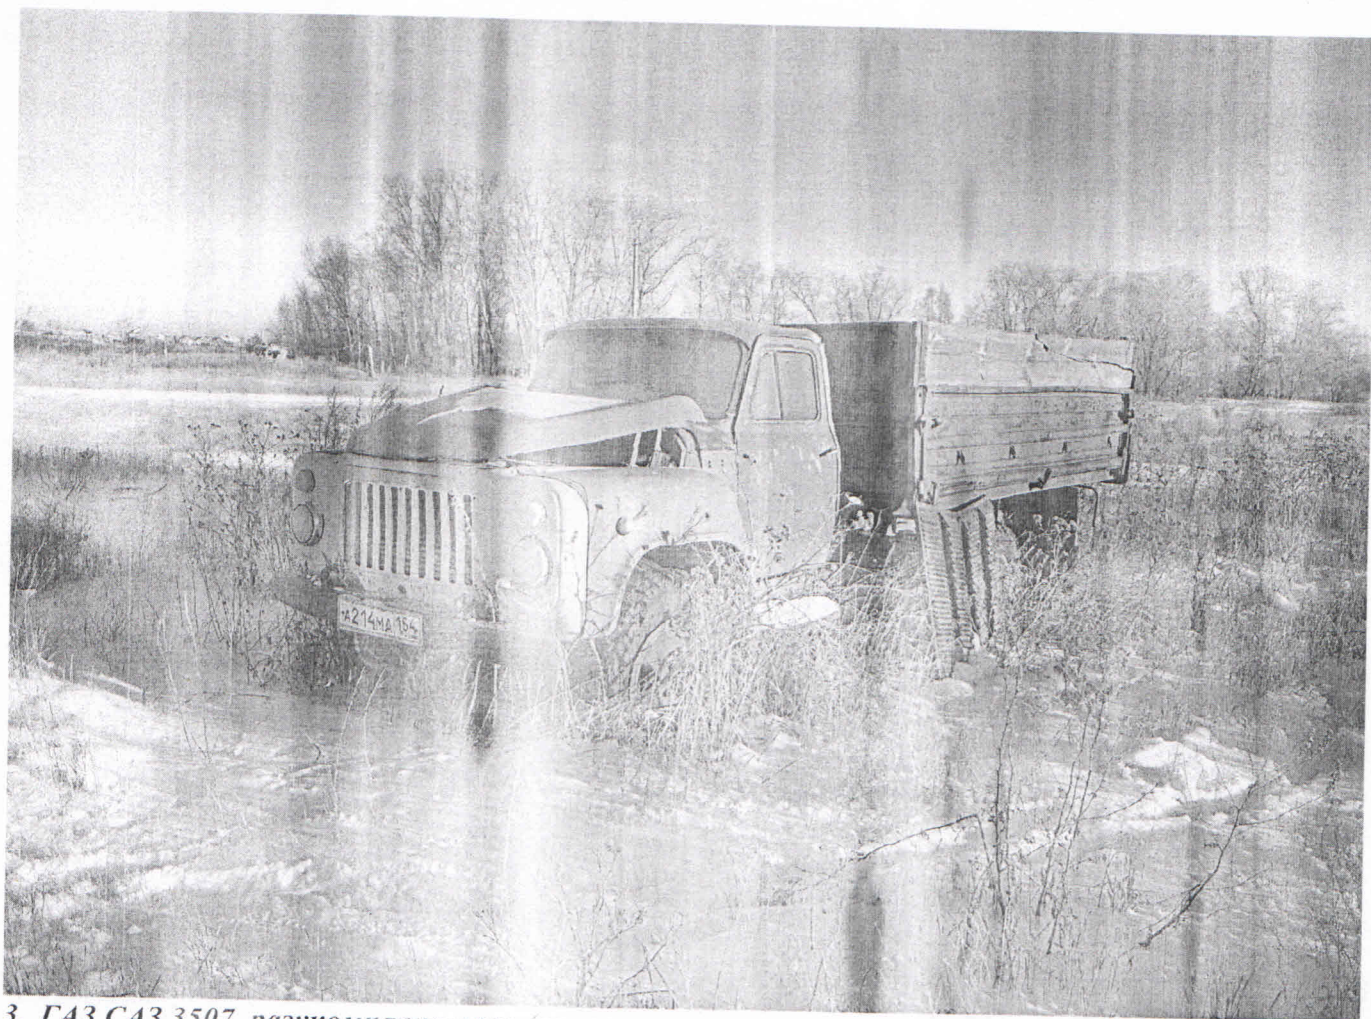
3. ГАЗ САЗ 3507, разукomплектован (капот помят, оторваны крепления, отсутствуют колеса сзади справа и частично сзади слева, отсутствуют зеркала заднего вида. Салон разукomплектован, частично отсутствует навесное двигателя, отсутствует радиатор охлаждения, отсутствует задний борт, отсутствует коробка передач). Состояние: неудовлетворительное

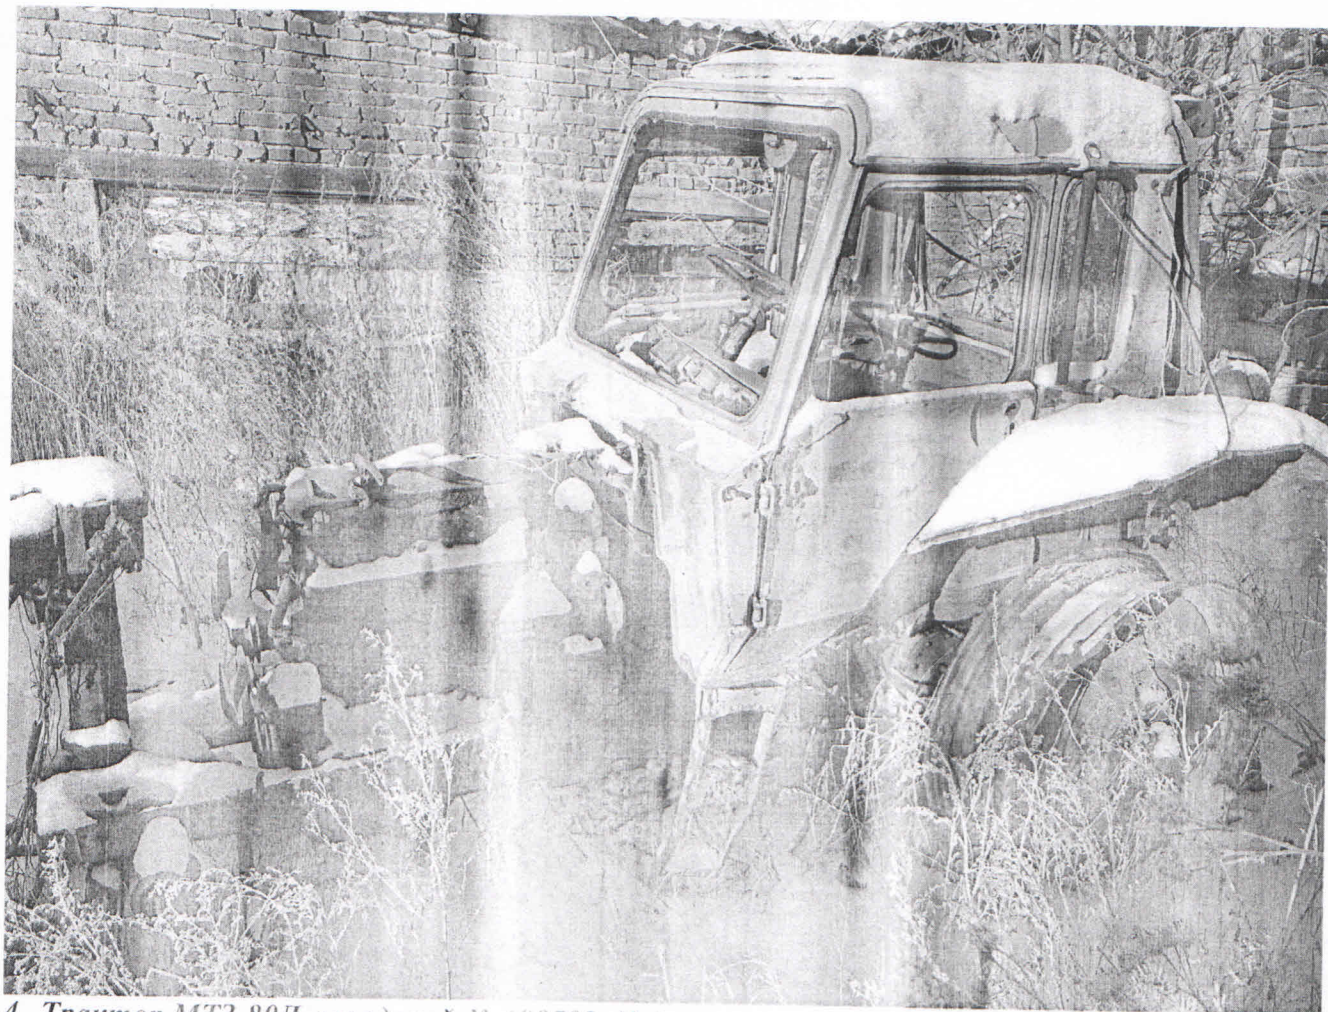
4. Трактор МТЗ-80Л, заводской № 698702, № двигателя 594674, цвет синий, разукomплектован (отсутствует передний мост с колесами, отсутствуют стекла на кабине, отсутствует радиатор охлаждения, отсутствует задняя правая крышка. Салон и двигатель разукomплектованы). Состояние: неудовлетворительное
